Aufschluss Granulitgebirge

| Datum: | 15.10.2011 |
| Ort: | Sachsen, Etzdorf, Gemeinde Striegistal |
| Art: | Steinbruch in Betrieb, Natursteine, Mischanlage |

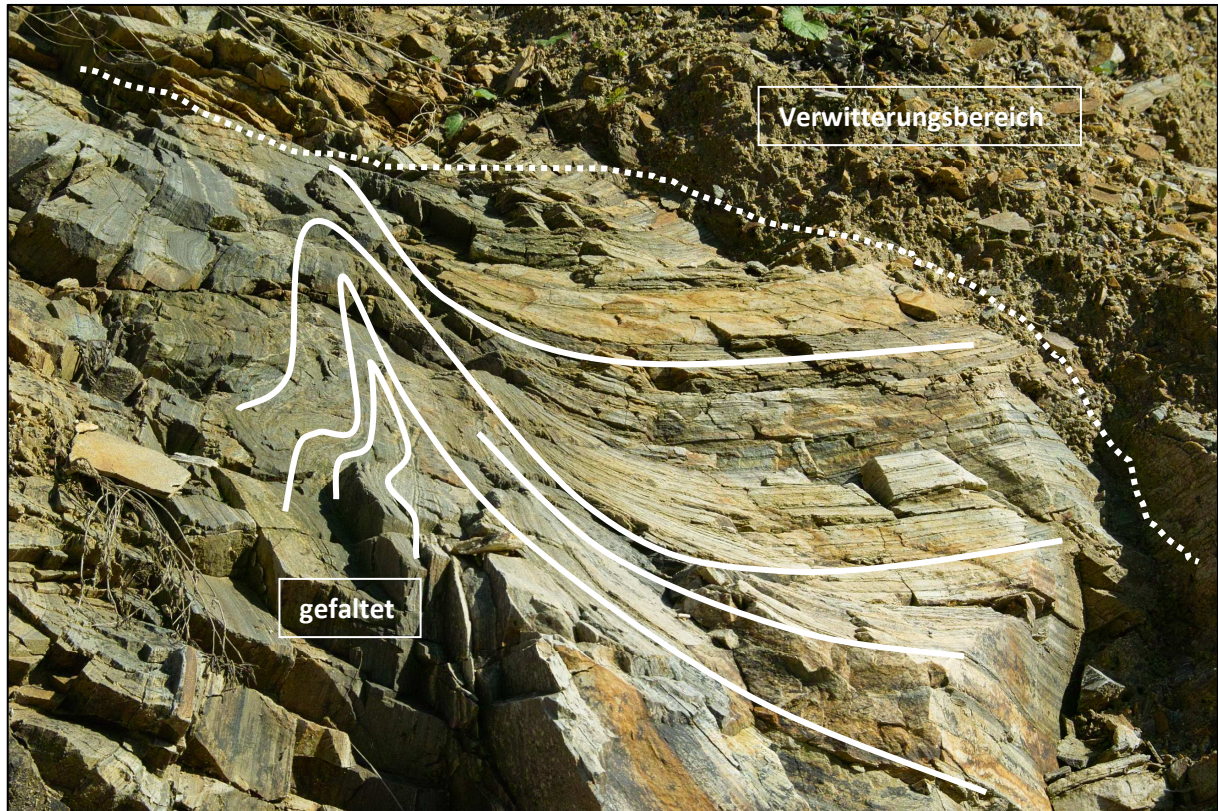
Bild 1: Aufschluss Nordwand

Im Bereich Nord des Aufschlusses, wo sehr starke Faltungen beobachtet werden konnten, ist der Einfluss von Verwitterungsfaktoren stärker ausgeprägt und somit die Abbaustrosse in diesem Bereich vermutlich eingestellt worden.

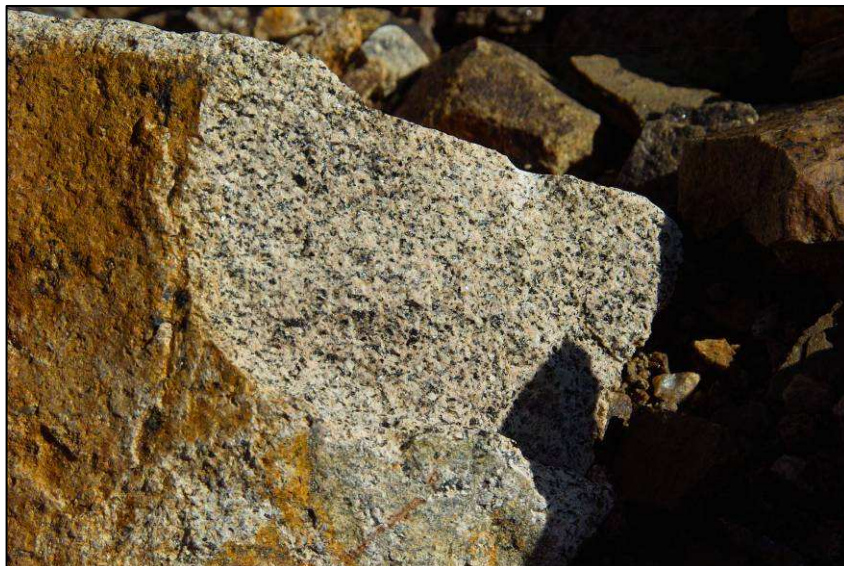
Bild 2: Gestein Westwand

Bild 2 zeigt kompakten, tektonisch überwiegend unbeeinflussten Granulit mit Verbraunungen auf Klufflächen. Dieses Gestein ist gut geeignet zur Verwertung als Werkstoff. Allerdings tritt diese Varietät nur untergeordnet und ausschließlich im Westteil des Aufschlusses auf und steht in

unverwitterter, wirtschaftlich verwertbarer Qualität nur unter einer mindestens 15 Meter mächtigen Schicht von Lehm und verwittertem Fels an.
